MAPPATURA DEL DEGRADO

RISTRUTTURAZIONE DELLA TORRE CAMPANARIA DI MONTEPAGANO E SUO ADEGUAMENTO STRUTTURALE

PROGETTO ESECUTIVO I STRALCIO
Elaborato: **Rilievo materico**
scala : varie

Progressivo n.: **09**
Tavola n.: EG_04d
Nome file: TCM_PE_IS_EG_04d.dwg
data: 07/03/2016

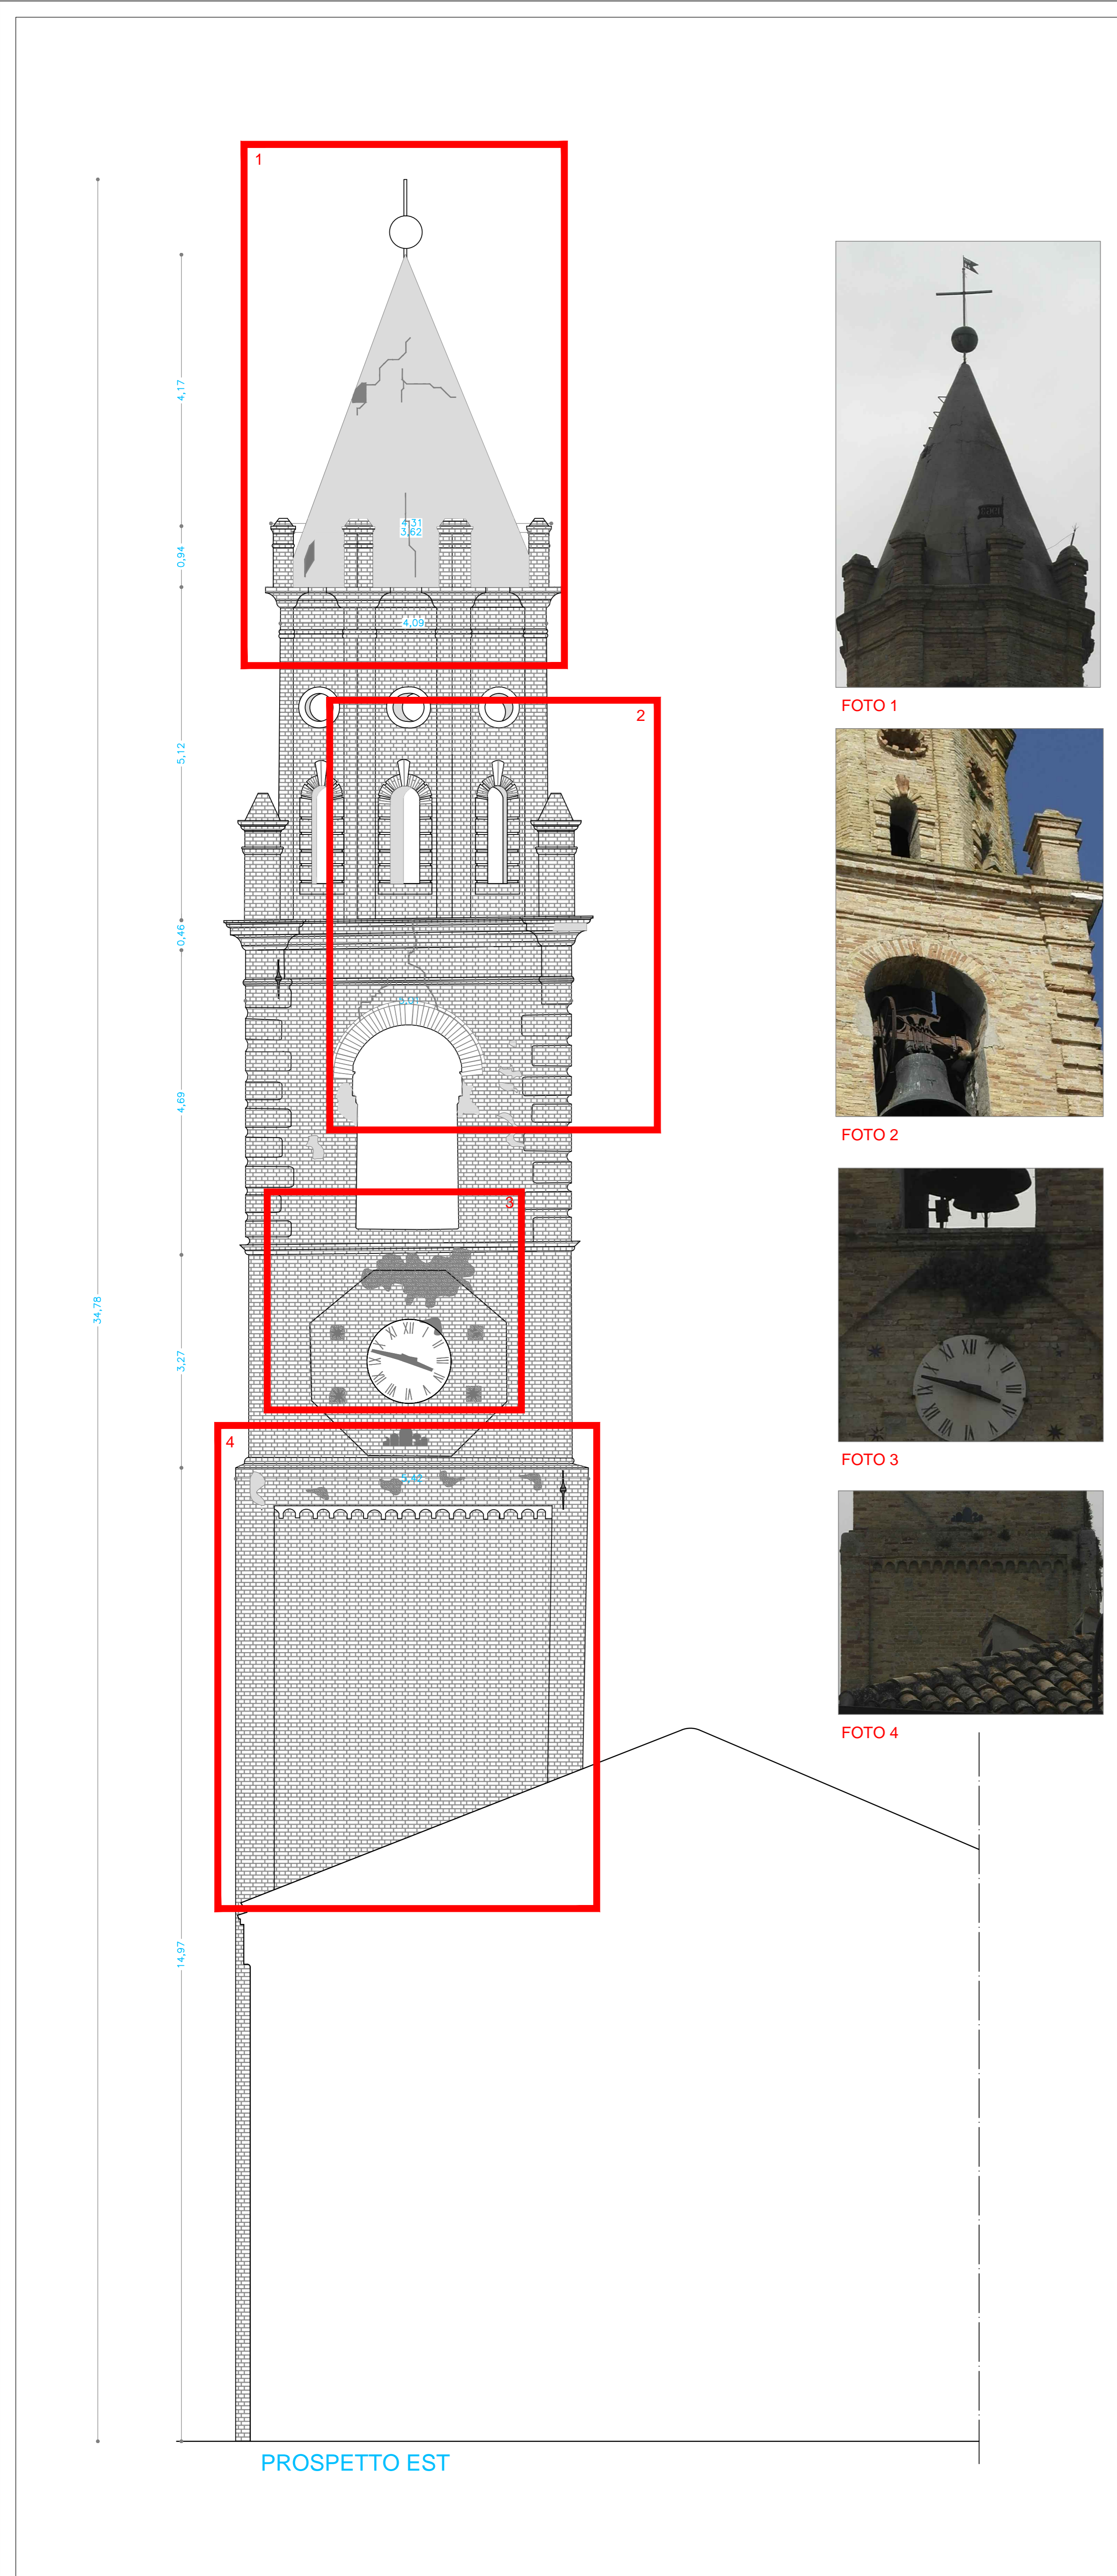
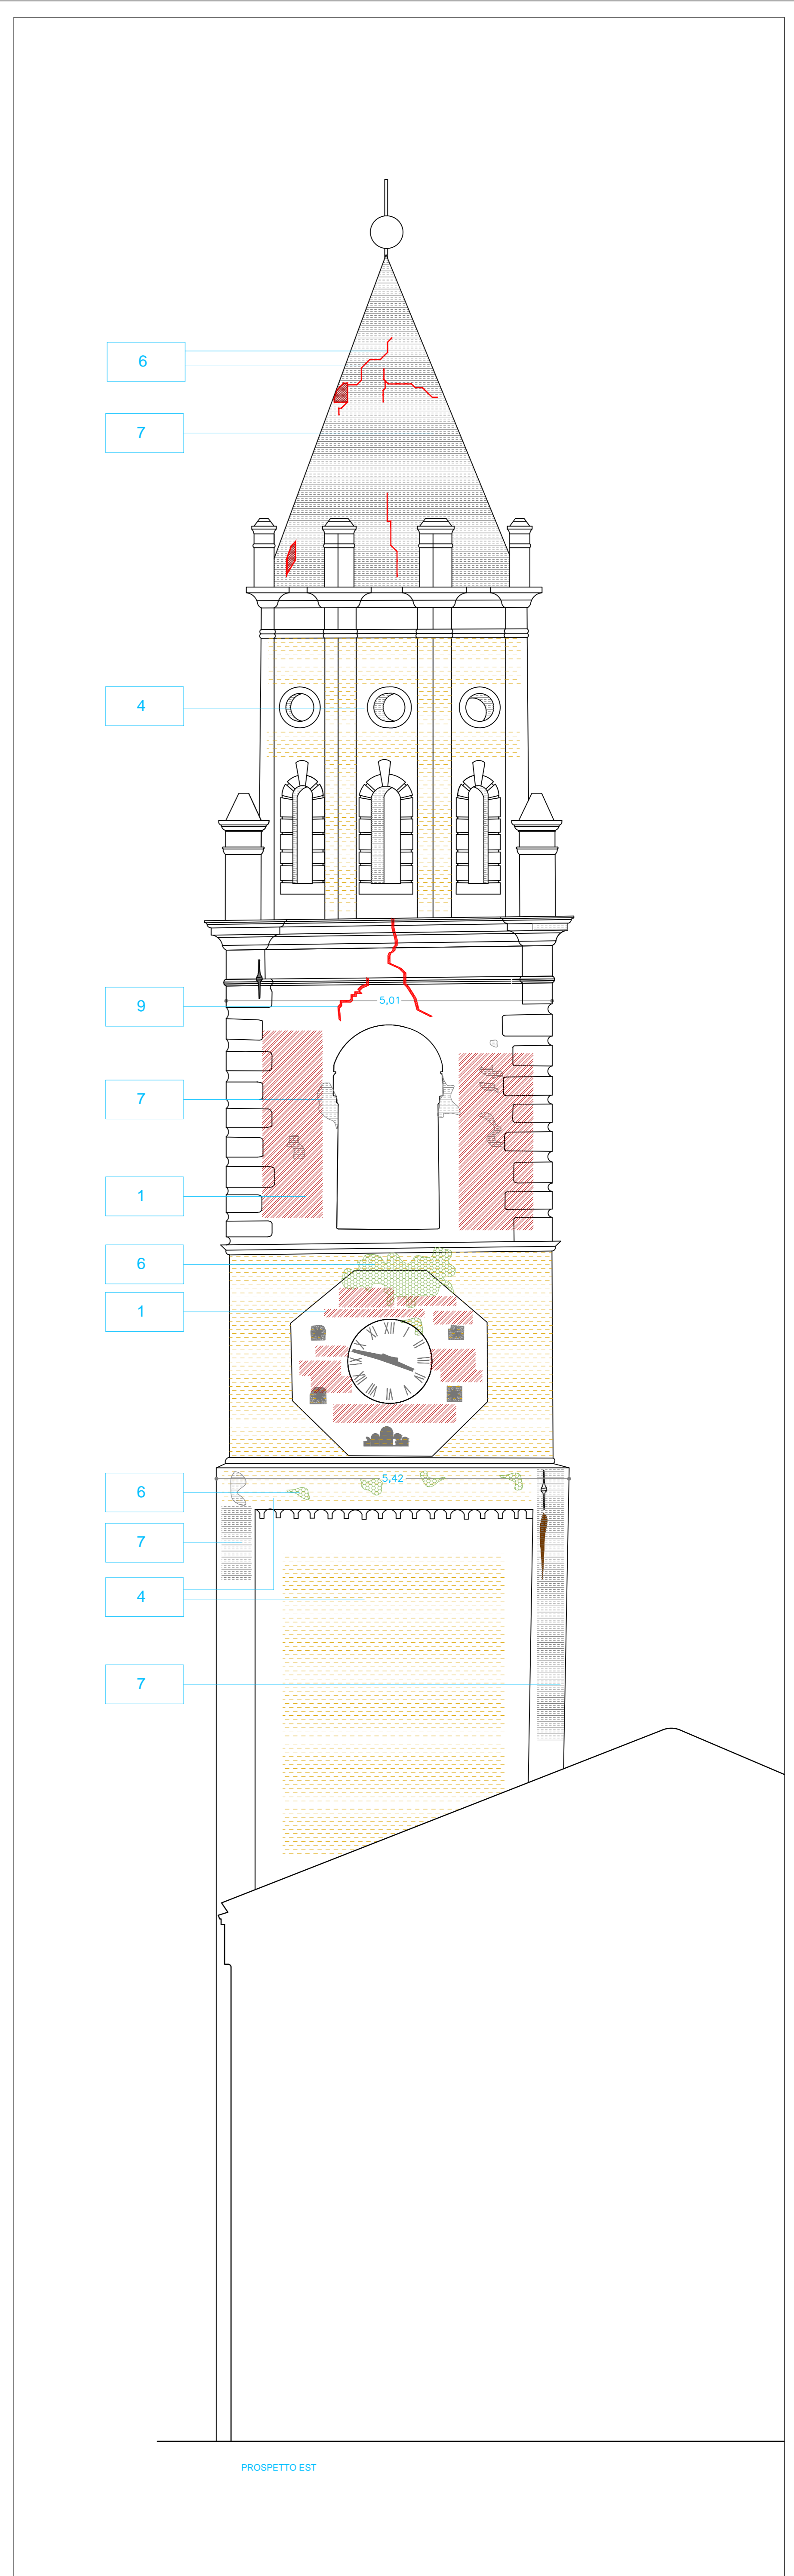
MAPPATURA DEGRADO

- Presenza vegetazione
- Patina biologica
- Macchia
- Alterazione cromatica
- Fessurazione
- Mancanza
- Deposito superficiale
- Distacco
- Interventi artificiali

CAUSE DEL DEGRADO

- Agenti atmosferici
- W/ āāē
- Mancata manutenzione
- Invecchiamento dei materiali
- Percolazione delle acque
- Infiltrazioni da fessurazioni
- Errata manutenzione
- Distacco
- Restauri e riparazioni successivi

INTERVENTO DI RESTAURO

- Ripristino giunti murari e malte ammalorate
- Pulitura facciate
- Pulitura facciate
- Pulitura facciate
- Pulitura facciate
- Pulitura facciate
- Risarcitura lesioni
- Risarcitura lesioni
- Ripristino malte e paramento
- Pulitura facciate
- Pulitura facciate
- Risarcitura lesioni
- Demolizione superfetazioni sostituzione materiali deturpanti
